# Rockchip Developer FAQ Storage

文件标识: RK-PC-YF-133

本文主要指导读者了解启动流程，对存储进行配置和调试。

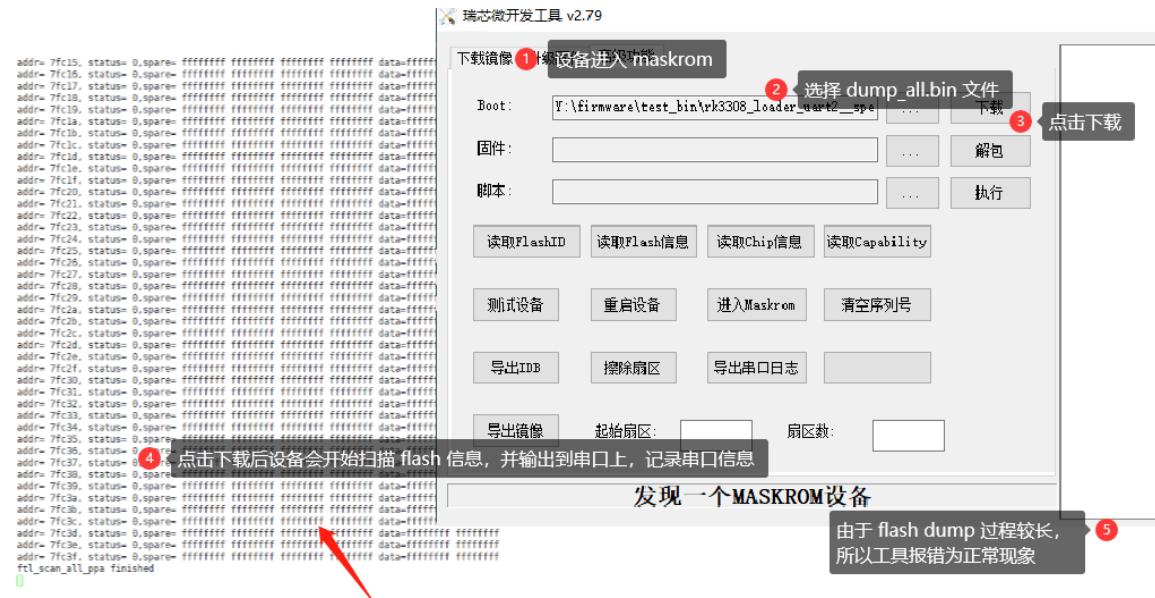
## 1.7.2 Dump All

特殊 loader 尾缀为 dump\_all.bin，导出 RK ftl 特定的 flash 信息。
